Drift- og vedligeholdelsesplan

SAGSNAVN: Byvænget 6A, 8260 Viby J

Besigtiget	16-05-2022	Kunde	Andelsboligforeningen Byvænget Stavtrup
Rapportdato	30-05-2022		
Konsulent	Rasmus Schneider	Adresse	Byvænget 6A-F samt Stavtrupvej 52A-F og 54A-C 6A
Telefon	7021 7240		8260 Viby J
Mail	kundeservice@obh-gruppen.dk	Kontaktperson	Dorthe Juhl
Godkendt af	Jette Blohm Gommesen		
OBH sagsnummer	2145798

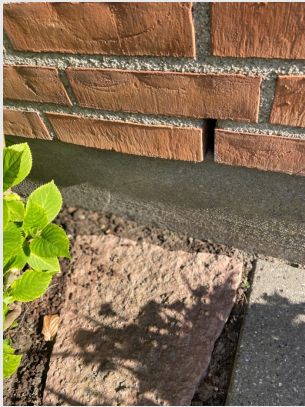
Tilstandsvurdering		Kategori
Alle bygninger	<p>Flere træ søjler ved indgange fremstår med mindre skævheder og udtøringsrevner.</p> <p>Det må forventes, at der løbende vil komme udskiftning af søjler.</p> <p>Sokkelpuds fremstår generelt pænt, dog enkelte steder med revner og afskalninger samt mangelfuld vedhæftning.</p> <p>Sokkelpuds er særligt med revner mod vej. Årsagen vurderes at være tung trafik, hvilket skaber vibrationer i bygningerne. Forholdet vurderes dog at være normalt ved bebyggelse tæt ved vej.</p>	Middel

Svindrevne i sokkel

Alle bygninger	<p>Tag understøttes, og derefter udskiftes søjlen med ny træ søjle, som er overfladebehandlet.</p> <p>Løbende inspektion af sokkel for revner, påkørsels- og fugtskader, udfaldne og løse fuger m.v. Denne opgave udføres af murer.</p>
----------------	---

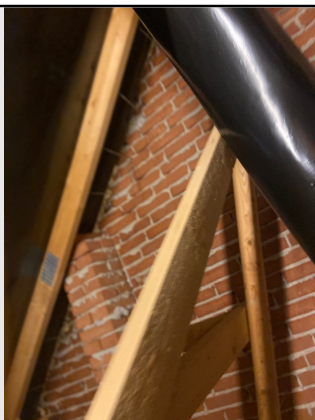
Muret gav i loftrum

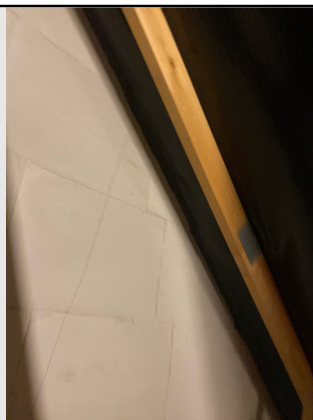
Brandadskillelse i loftrum

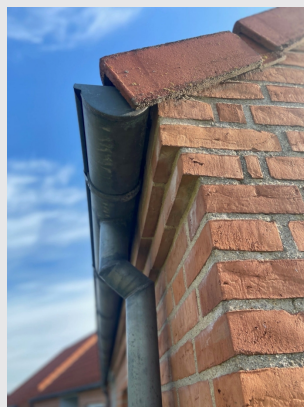
Tagrende og nedløb

Alle bygninger	<p>Løbende inspektion af loftrum for utætheder m.m.</p> <p>Denne opgave udføres af beboerne selv.</p> <p>Løbende inspektion og rensning af tagrender og tagnedløb for bladfyld o.lign. for forlængelse af levetid, samt for at undgå overløb, og deraf vand- og fugtskader på tilstødende konstruktioner. Samtidig efterses der for brud og utætheder på tagrender og tagnedløb med sum til mindre udbedringsarbejder.</p> <p>Denne opgave udføres af beboerne selv. Der er dog afsat beløb til mindre udbedringsarbejder af blikkenslager.</p>
----------------	---

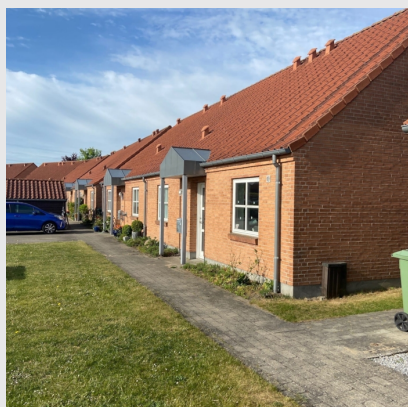
Tagrende og nedløb

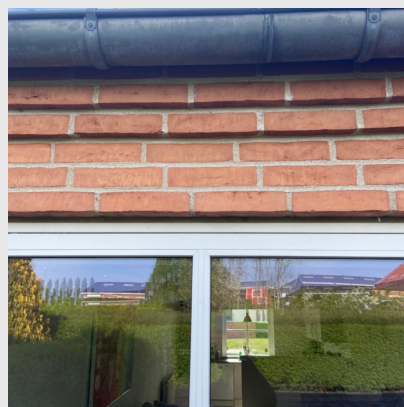
Tagrende

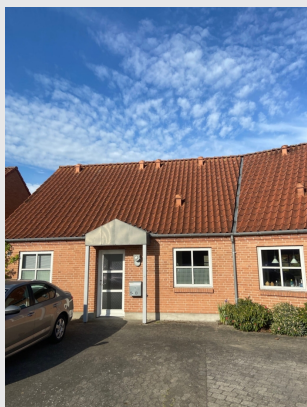
Tilstandsvurdering		Kategori
Alle bygninger	Betontagsten fremstår forholdsvis pæne med mindre algebegrøning, men vurderes generelt at være i god stand. Undertaget fremtræder intakt i loftrum. Det anbefales at algebehandle alle tagene.	Middel

Betontagsten fremstår pæne

Alle bygninger	Løbende inspektion af tagbelægning, inddækninger, taghætter, træværk, skotrender og undertag med sum til mindre udbedningsarbejder. Denne opgave udføres af tømrer. Tagbelægningen algebehandles for at opretholde levetiden. Udføres i forlængelse af inspektion af tagbelægning. Denne opgave udføres af fagmand.
----------------	--

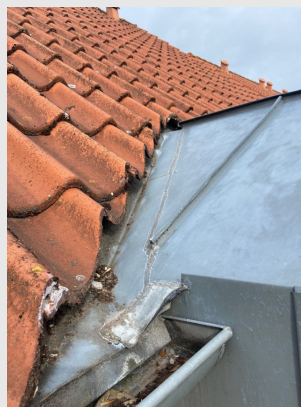
Skotrende ved karnap

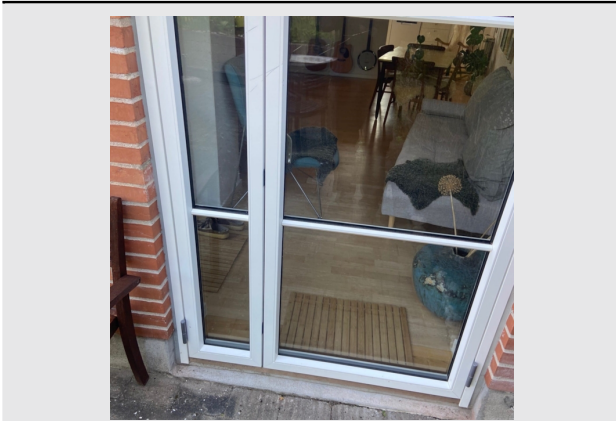
Ny dør i træ/alu ved bygning 54B

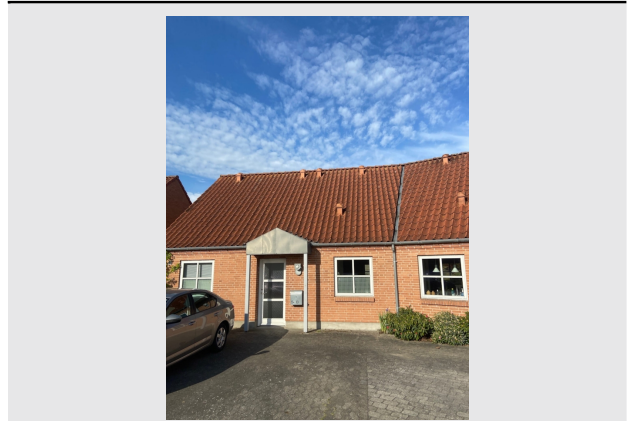
Vinduer og døre i træ fra 2003

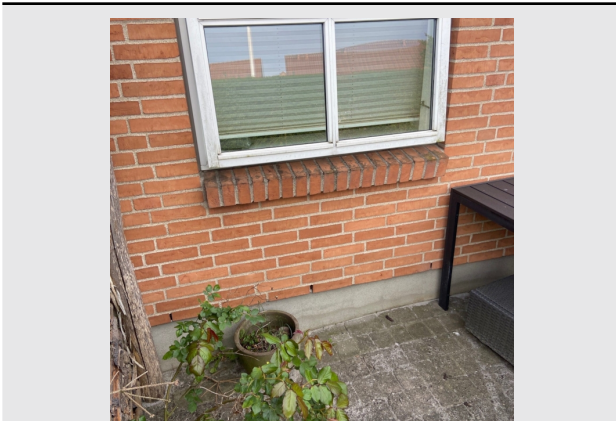
Tilstandsvurdering		Kategori
Alle bygninger	Vinduer og døre fremtræder generelt pæne, dog med mindre nedbrudt overfladebehandling. Der er dog flere elastiske fuger, som er nedbrudte og trænger til udskiftning. Herudover sidder der en dør i læmur ved bygning nr. 6, som bør udskiftes, da denne er med nedbrydning, og der er en revnet rude ved bygning nr. 6D	Middel

Vindue i træ fra 2003, som trænger til overfladebehandling

Alle bygninger	<p>Dør bør udskiftes med ny, da denne er udtjent.</p> <p>Vinduer og døre eftergås løbende med slibning og afrensning af eksisterende overfladebehandling og overfladebehandles på ny.</p> <p>Denne opgave udføres af malermester.</p> <p>NOTE:</p> <p>Overfladebehandling af skure udgår for 2022 og først anføres i 2023, da det er et forhold som foreningen gerne vil undersøge nærmere, inden de træffer beslutning om at få algebehandlet såvel tagene som skurene.</p> <p>Vinduer og døre eftergås løbende i hængsler, hvor de justeres og smøres.</p> <p>Såfremt beboerne oplever problemer med døre og vinduer, skal dette udbedres med det samme, inden skaden udvikler sig.</p> <p>Opgaven kan også udføres af beboerne selv.</p> <p>Løbende inspektion af vinduer og døre for punkterede eller revnede ruder.</p> <p>Opgaven kan udføres af tømrer.</p> <p>NOTE:</p> <p>Løbende inspektion af vinduer og døre for punkterede eller revnede ruder skal sættes til kr. 0, idet foreningen selv udføre denne opgave, da vi har en håndværker i foreningen, som kan gøre dette.</p> <p>Løbende inspektion af fuger om døre og vinduer for fugeslip, elasticitet m.v.</p>

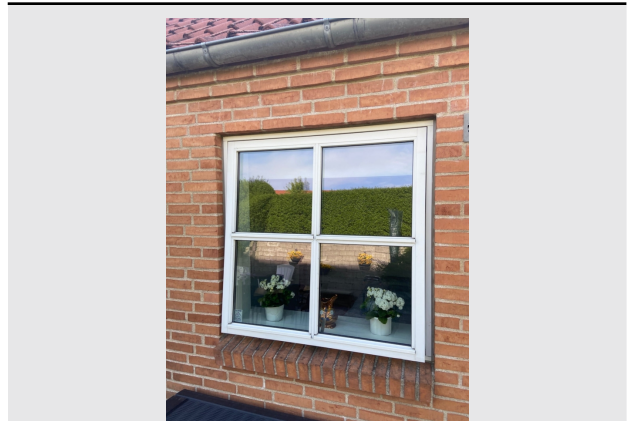
Vindue i træ fra 2003

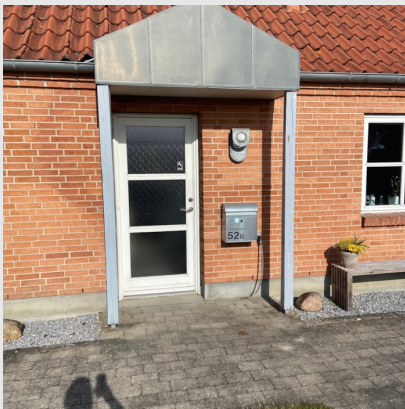
Facadebeklædning er udført i zink

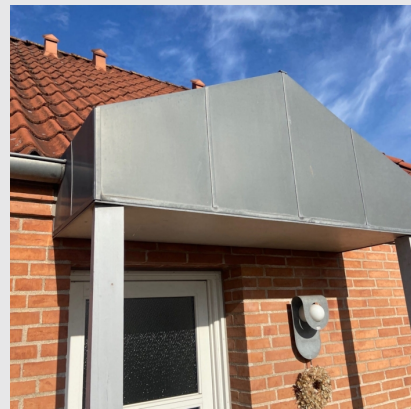
Facadebeklædning er udført i zink

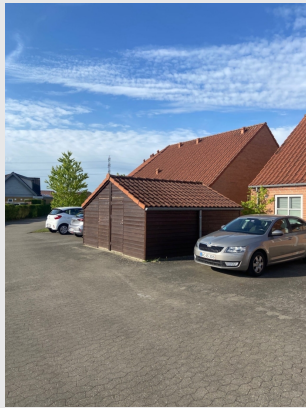
Oprindeligt skur fra 2003

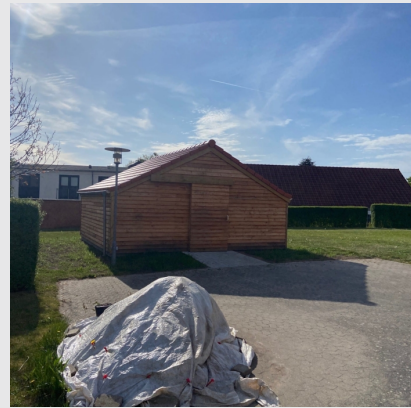
Nyt skur fra efterår 2021

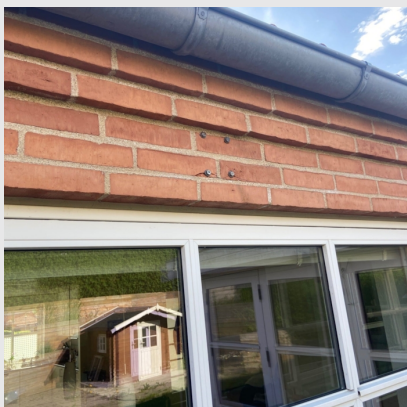
Revner i murværk som følge af ophængning

Alle bygninger	<p>Løbende inspektion af zinkbeklædning for revner, defekter, utætheder m.m.</p> <p>Denne opgave udføres af blikkenslager.</p> <p>Løbende inspektion af facader og gavle for revner, påkørsels- og fugtskader, udfaldne og løse fuger, m.v.</p> <p>Denne opgave udføres af en murer.</p> <p>Løbende inspektion af sålbænke for revner, udfaldne og løse fuger m.v. samt algebehandling</p> <p>Denne opgave udføres af en murer.</p>
Skure	Løbende inspektion og vedligehold af facade beklædning for defekter, nedbrudt overfladebehandling, trænedbrydning, opfugtning m.v.

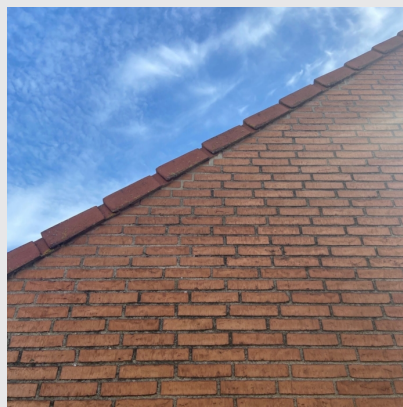
Sydgavl med reparation

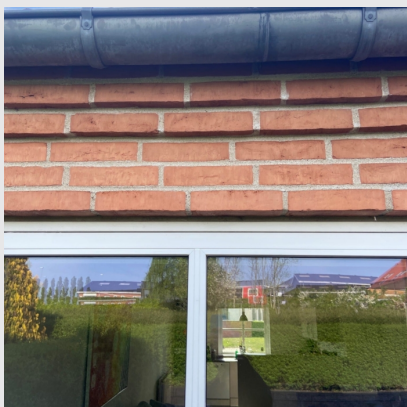
Tilstandsvurdering	Kategori
<p>Alle bygninger</p> <p>Facadebeklædning fremstår generelt pæn. Der er dog enkelte steder med misfarvning pga. utætheder.</p> <p>Murværk fremstår generelt pænt, kun med mindre revner og defekte fuger. Der er dog flere tegloverligger med revner, hvor de fleste må betragtes som bevægelsesrevner og er af mindre omfang. Men der er dog et sted ved bygning 54B, hvor der er skader, som vurderes at være som følge af tidligere ophængning i murværk. Der er ligeledes mindre defekte fuger på gavle ved bygning 6F. Men generelt kræver murværket kun mindre vedligehold.</p> <p>Det skal bemærkes, at sydgavle er blevet renoveret for dårlige fuger.</p> <p>Sålbænke fremtræder pæne og intakte, dog med enkelte nedbrudte fuger og lidt mos samt enkelte revnede sten.</p>	Middel
<p>Skure</p> <p>Skure fremstår pæne, kun med mindre nedbrydning i overfladebehandlingen. Der er desuden opført cykelskur i 2021, som mangler overfladebehandling.</p>

Mindre revne i tegloverligger

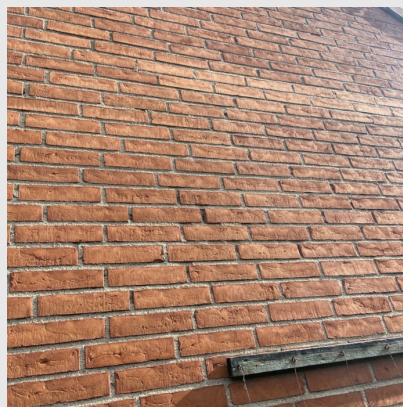
Dårlige fuger i sydgavl ved bygning 6F

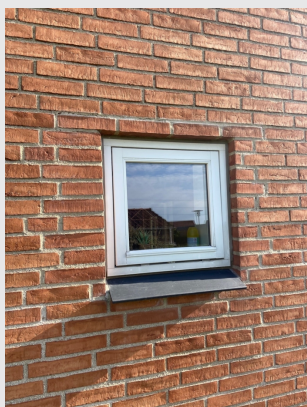
Sålbænk i skifer fremtræder pæn

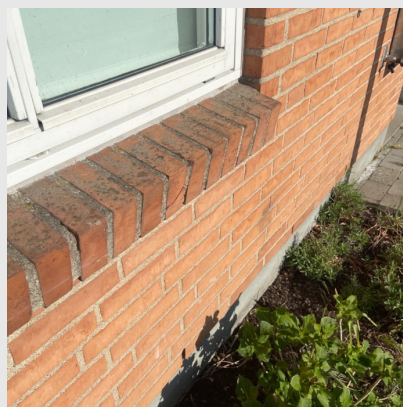
Sålbænk i teglsten fremtræder med revne og alger

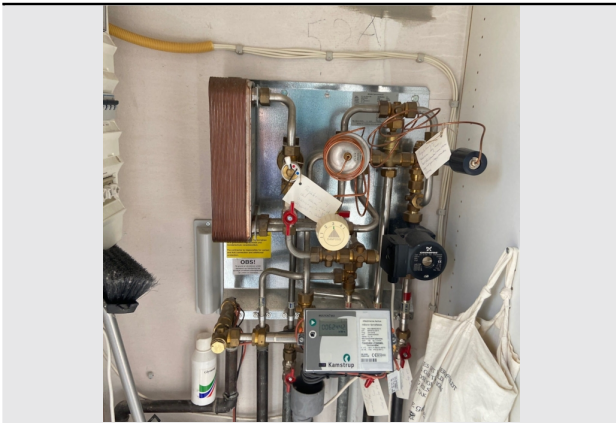
Varmeinstallation i nr. 52A

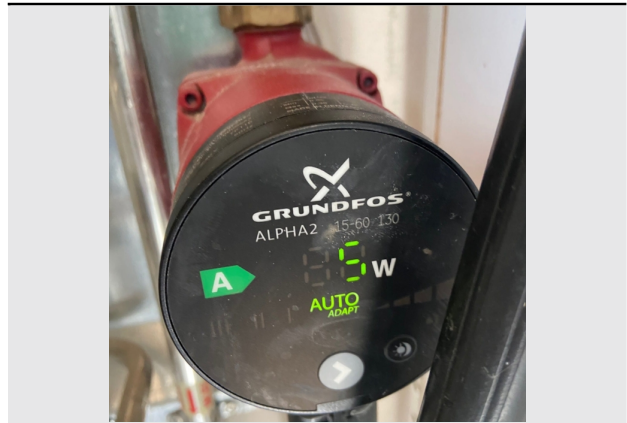
Alpha2 15-60 130 varmfordelingspumpe max. 45w fra 2012

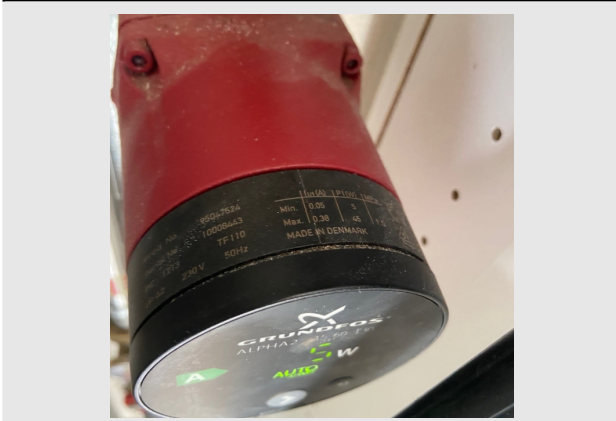
Alpha2 15-60 130 varmfordelingspumpe max. 45w fra 2012

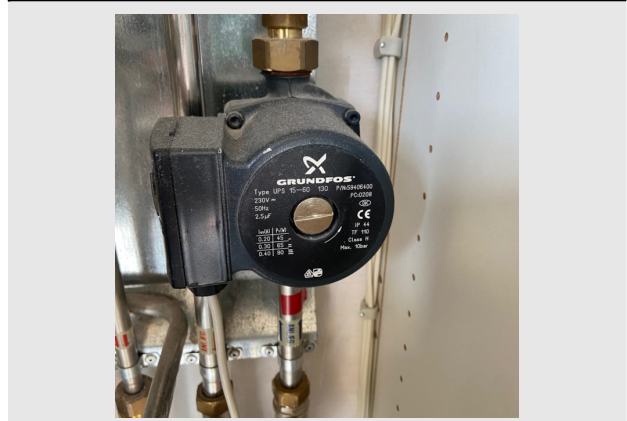
Bygningsdel	Bygning, teknisk anlæg / installationer, varme	Klassifikation: bt.var	
Placering	Bygningen		
Bygningsdelsbeskrivelse		Indbygningsår	Forventet restlevetid
Alle bygninger	Varmeinstallationen er med fjernvarme.	2003	Over 20 år
Tilstandsvurdering			Kategori
Alle bygninger	<p>Anlægget er udført som direkte fjernvarmeanlæg med fjernvarmevand i fordelingsnettet, og føres ind i skab. Opvarmning af ejendommen sker via radiatorer og gulvvarme i opvarmede rum. Varmefordelingsrør er udført som to-strengs anlæg. Der er monteret termostatventiler på alle radiatorer og gulvvarme til regulering af korrekt rumtemperatur.</p> <p>Flere boliger har fordelingspumper med varierende alder bl.a. ældre UPS-pumpe fra henholdsvis 2002 og Alpha2 fra 2012. Det vurderes konkret, at der vil ligge en energibesparelse ved udskiftning til nye energipumper. Det skal desuden bemærkes, at pumperne har en forventet levetid på ca. 15 år jf. producenten, så man må forvente en løbende udskiftning alligevel.</p> <p>Der har ikke været adgang til alle boliger, så det har ikke være muligt at tælle pumperne. Der er derfor afsat et beløb til løbende til udskiftning.</p>	Middel

Ældre UPS 15-60 130 max. 90 W fra 2002

Opgaver	Prioritet	Interval	Prisoverslag
Service af varmeinstallation	P2	Hvert 5. år	8.125
Udskiftning af ældre fordelingspumper	P2	Hvert 2. år	6.875

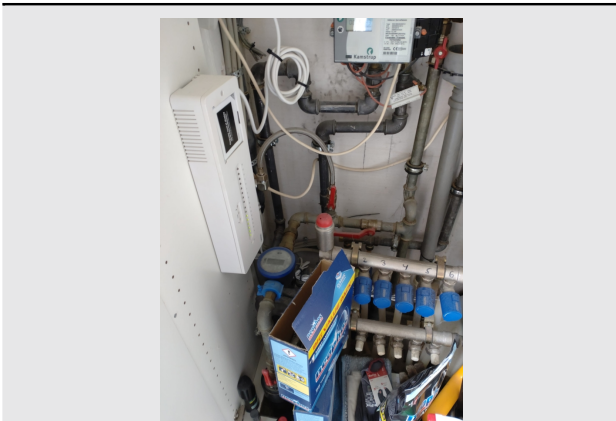
Varmeinstallation i nr. 6C

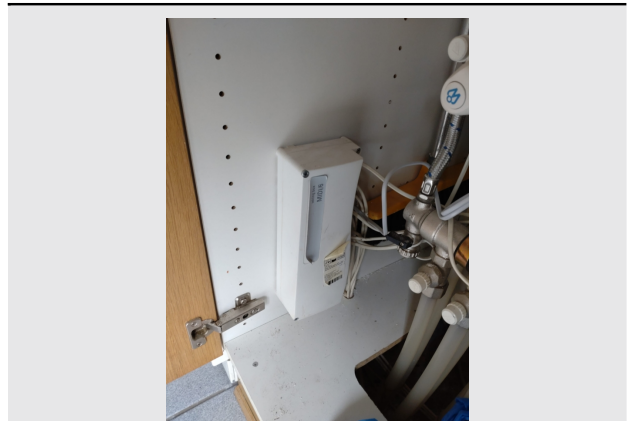
Varmeinstallation i nr. 6F

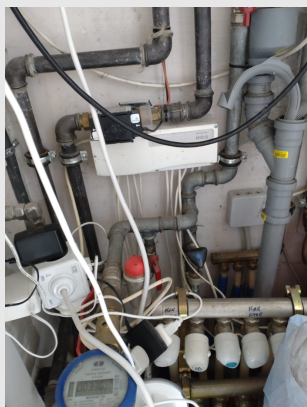
Varmeinstallation i nr. 52C

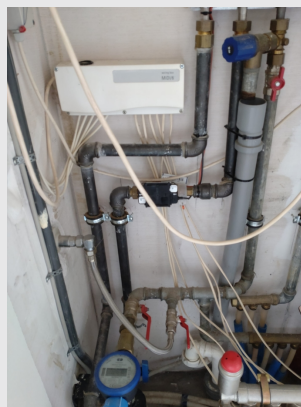
Varmeinstallation i nr. 52E

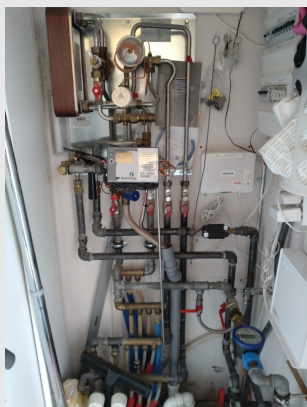
Varmeinstallation i nr. 52F
