Drift- og vedligeholdelsesplan

SAGSNAVN: Byvænget 6A, 8260 Viby J

Besigtiget	16-05-2022	Kunde	Andelsboligforeningen Byvænget Stavtrup
Rapportdato	30-05-2022		
Konsulent	Rasmus Schneider	Adresse	Byvænget 6A-F samt Stavtrupvej 52A-F og 54A-C 6A
Telefon	7021 7240		8260 Viby J
Mail	kundeservice@obh-gruppen.dk	Kontaktperson	Dorthe Juhl
Godkendt af	Jette Blohm Gommesen		
OBH sagsnummer	2145798

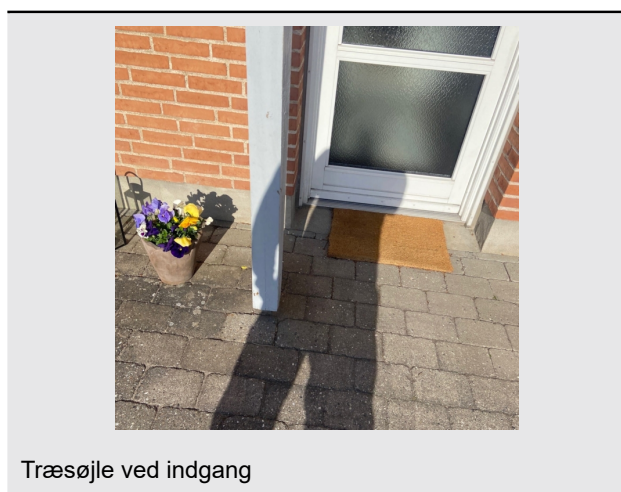
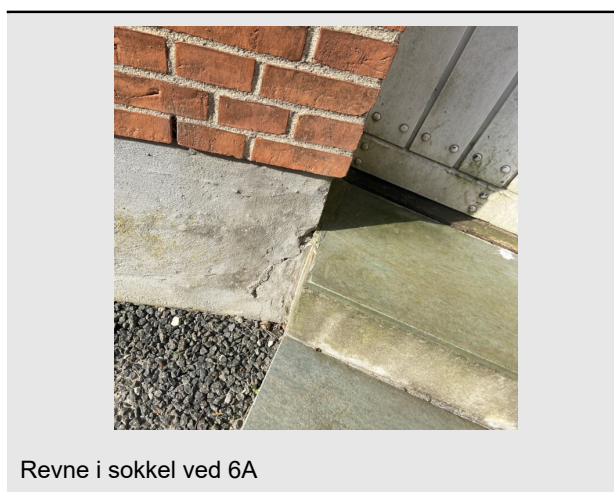
Tilstandsvurdering		Kategori
Alle bygninger	<p>Flere træ søjler ved indgange fremstår med mindre skævheder og udtøringsrevner.</p> <p>Det må forventes, at der løbende vil komme udskiftning af søjler.</p> <p>Sokkelpuds fremstår generelt pænt, dog enkelte steder med revner og afskalninger samt mangelfuld vedhæftning.</p> <p>Sokkelpuds er særligt med revner mod vej. Årsagen vurderes at være tung trafik, hvilket skaber vibrationer i bygningerne. Forholdet vurderes dog at være normalt ved bebyggelse tæt ved vej.</p>	Middel

Alle bygninger	<p>Tag understøttes, og derefter udskiftes søjlen med ny træ søjle, som er overfladebehandlet.</p> <p>Løbende inspektion af sokkel for revner, påkørsels- og fugtskader, udfaldne og løse fuger m.v. Denne opgave udføres af murer.</p>
----------------	---

Opgaver	Prioritet	Interval	Prisoverslag
Løbende udskiftning af træ søjler	P2	Hvert 15. år	37.500
Løbende inspektion af sokkel	P2	Hvert 5. år	18.750

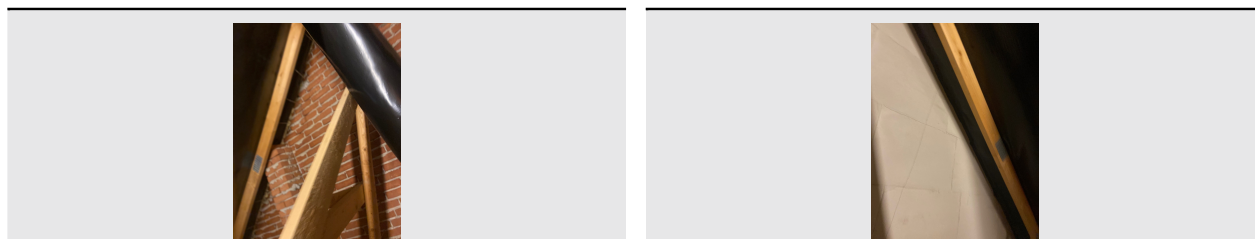
Bygningsdel	Bygning, konstruktion, tagkonstruktion	Klassifikation: bk.tak	
Placering	Bygningen		
Bygningsdelsbeskrivelse		Indbygningsår	Forventet restlevetid
Alle bygninger	Tagkonstruktion er udført med gitterspær i træ med 250-300 mm isolering.	2003	Over 20 år
Alle bygninger	Tagrender og tagnedløb er udført i zink.	2003	5-10 år
Tilstandsvurdering		Kategori	
Alle bygninger	<p>Loftrum fremstår pænt og tørt og kræver derfor ingen nærliggende vedligehold.</p> <p>Murede teglpiller i loftrum til stabilisering af gavle fremtræder intakte, og der er ingen revner i gavle.</p> <p>Brandadskillelse fremtræder intakt og tætsluttende.</p> <p>Tagrender fremstår tætte og pæne. Det er dog blevet oplyst, at man har enkelte utætheder.</p> <p>Den teoretiske levetid udløber om 6 år, men der vurderes konkret, at tagrender og nedløb har mere end 6 år tilbage, og der afsættes derfor ikke beløb til udskiftning i denne rapport.</p> <p>Men ved opdatering af DV-plan bør man igen tage en konkret vurdering om 5 år.</p>	Middel

Alle bygninger	<p>Løbende inspektion af loftrum for utætheder m.m.</p> <p>Denne opgave udføres af beboerne selv.</p> <p>Løbende inspektion og rensning af tagrender og tagnedløb for bladfyld o.lign. for forlængelse af levetid, samt for at undgå overløb, og deraf vand- og fugtskader på tilstødende konstruktioner. Samtidig efterses der for brud og utætheder på tagrender og tagnedløb med sum til mindre udbedringsarbejder.</p> <p>Denne opgave udføres af beboerne selv. Der er dog afsat beløb til mindre udbedringsarbejder af blikkenslager.</p>
----------------	---

Opgaver	Prioritet	Interval	Prisoverslag
Inspektion af loftrum	P2	Hvert 1. år	625
Kontrolsyn af tagrender og tagnedløb samt rensning af tagrender	P2	Hvert 2. år	1.875

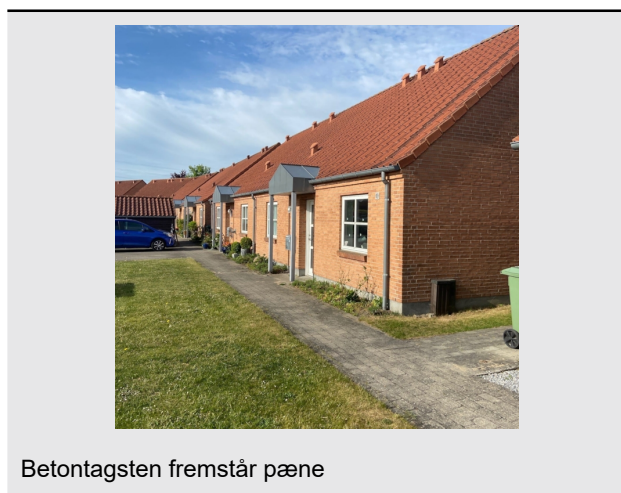
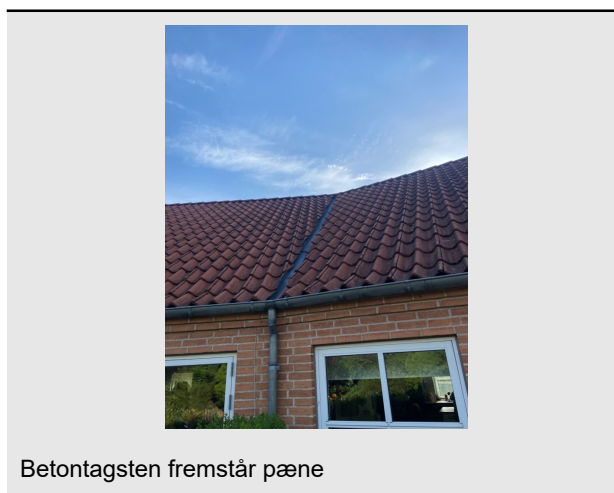
Betontagsten fremstår pæne

Opgaver	Prioritet	Interval	Prisoverslag
Kontrolsyn af tagbelægning	P2	Hvert 5. år	15.000
Algebehandling af tagbelægning	P2	Hvert 5. år	18.438

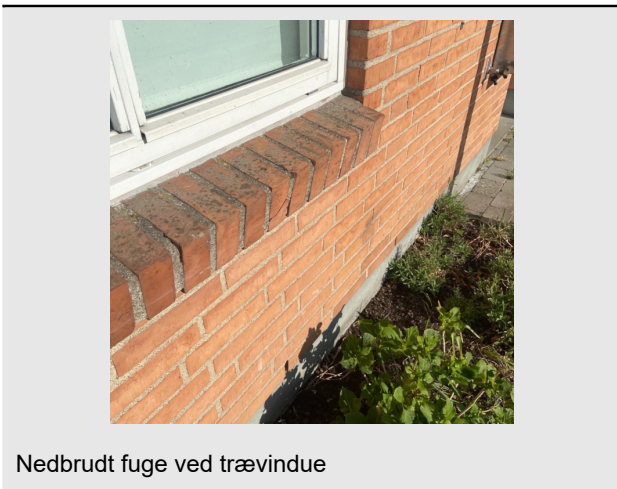
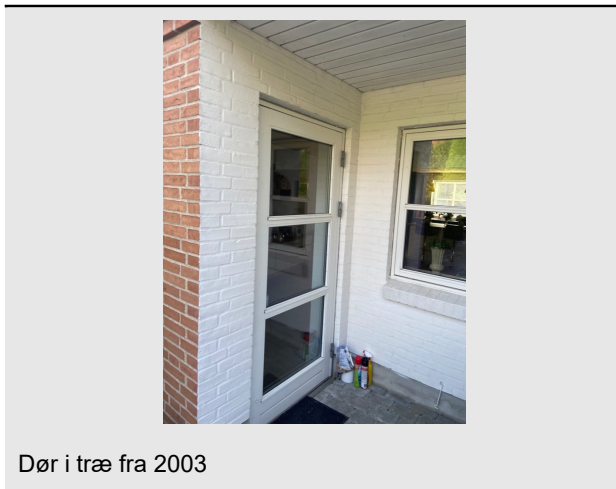
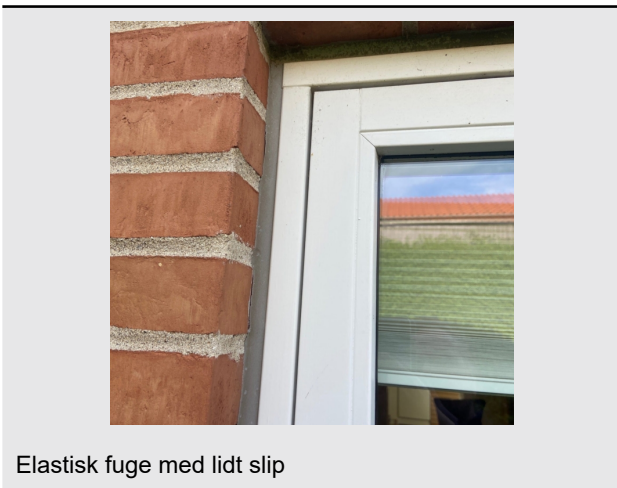
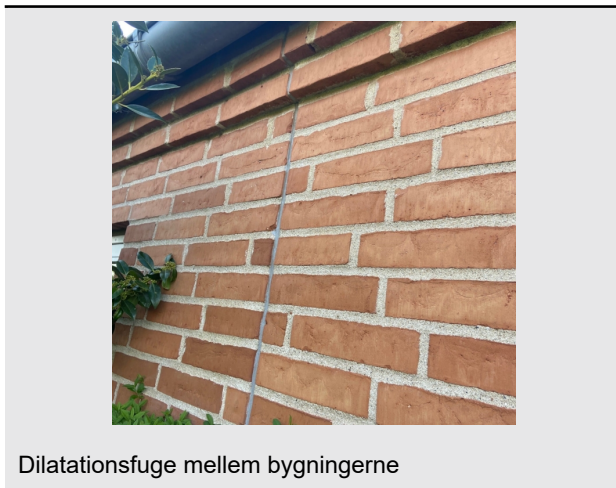
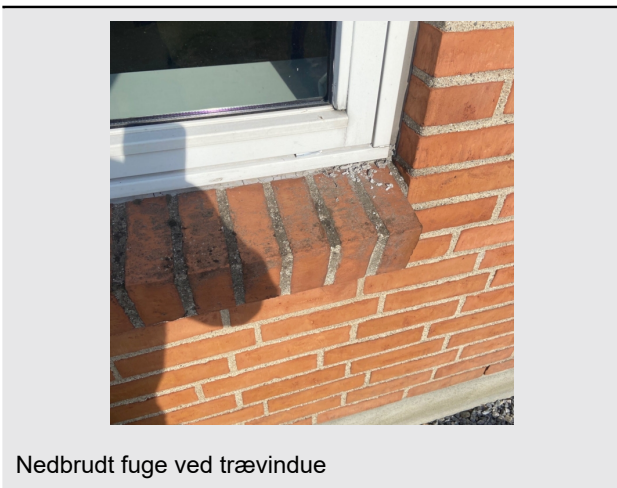
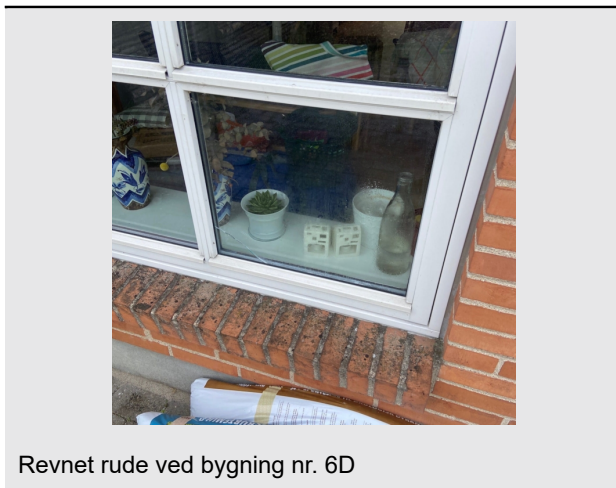
Tilstandsvurdering	Kategori
<p>Alle bygninger</p> <p>Facadebeklædning fremstår generelt pæn. Der er dog enkelte steder med misfarvning pga. utætheder.</p> <p>Murværk fremstår generelt pænt, kun med mindre revner og defekte fuger. Der er dog flere tegloverligger med revner, hvor de fleste må betragtes som bevægelsesrevner og er af mindre omfang. Men der er dog et sted ved bygning 54B, hvor der er skader, som vurderes at være som følge af tidligere ophængning i murværk. Der er ligeledes mindre defekte fuger på gavle ved bygning 6F. Men generelt kræver murværket kun mindre vedligehold.</p> <p>Det skal bemærkes, at sydgavle er blevet renoveret for dårlige fuger.</p> <p>Sålbænke fremtræder pæne og intakte, dog med enkelte nedbrudte fuger og lidt mos samt enkelte revnede sten.</p>	Middel
<p>Skure</p> <p>Skure fremstår pæne, kun med mindre nedbrydning i overfladebehandlingen. Der er desuden opført cykelskur i 2021, som mangler overfladebehandling.</p>

Alle bygninger	<p>Løbende inspektion af zinkbeklædning for revner, defekter, utætheder m.m.</p> <p>Denne opgave udføres af blikkenslager.</p> <p>Løbende inspektion af facader og gavle for revner, påkørsels- og fugtskader, udfaldne og løse fuger, m.v.</p> <p>Denne opgave udføres af en murer.</p> <p>Løbende inspektion af sålbænke for revner, udfaldne og løse fuger m.v. samt algebehandling</p> <p>Denne opgave udføres af en murer.</p>
Skure	Løbende inspektion og vedligehold af facade beklædning for defekter, nedbrudt overfladebehandling, trænedbrydning, opfugtning m.v.

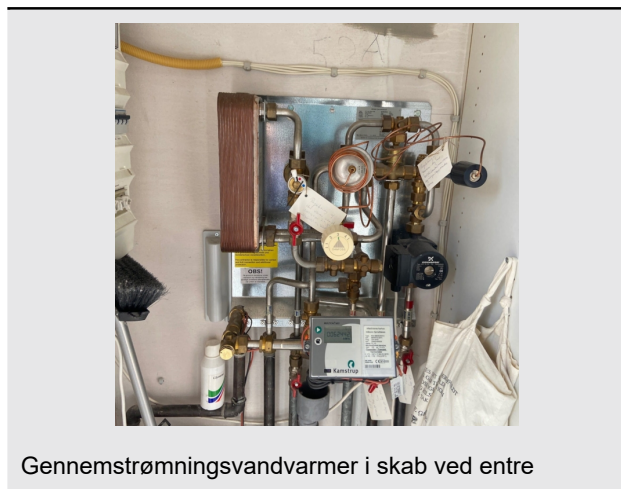
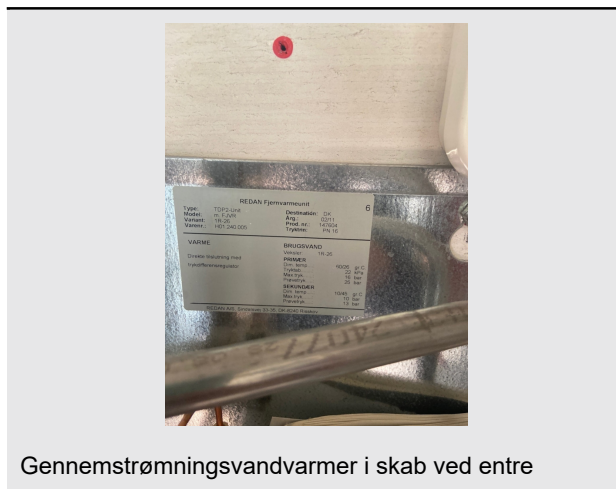
Bygningsdel	Bygning, teknisk anlæg / installationer, vand	Klassifikation: bt.van	
Placering	Bygningen		
Bygningsdelsbeskrivelse		Indbygningsår	Forventet restlevetid
Alle bygninger	Brugsvandsinstallation er udført med gennemstrømningsvandvarmer.	2002	5-10 år
Tilstandsvurdering			Kategori
Alle bygninger	Varmt brugsvand produceres via gennemstrømningsvandvarmer, fabrikat Redan. Tilslutningsrør til veksler for varmt vand er udført som ca. 15 mm tyndvægget stålrør i præinstalleret unit. Installation fremstår intakt. Det anbefales, at beboerne selv besigtiger installationer engang årligt for tegn på utætheder eller tærede rør m.m.		Middel
Vedligeholdelses- og reparationsinstruks			
Alle bygninger	Kontrol at komponenter og rør for funktion og tæthed.		
Opgaver	Prioritet	Interval	Prisoverslag
Løbende service på gennemstrømningsvandvarmer	P2	Hvert 5. år	6.875

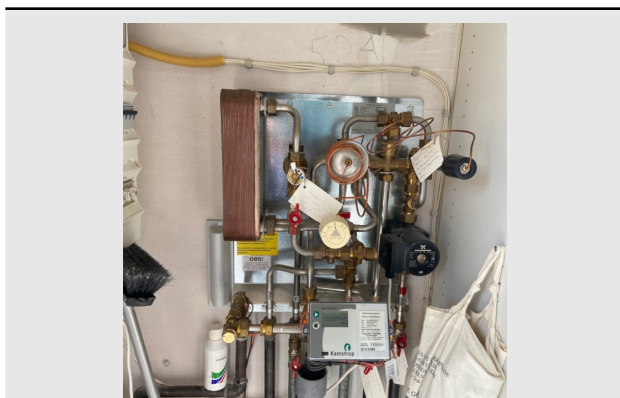
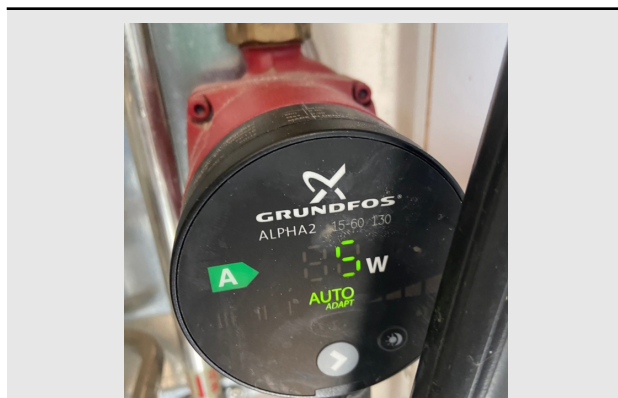
Bygningsdel	Bygning, teknisk anlæg / installationer, varme	Klassifikation: bt.var	
Placering	Bygningen		
Bygningsdelsbeskrivelse		Indbygningsår	Forventet restlevetid
Alle bygninger	Varmeinstallationen er med fjernvarme.	2003	Over 20 år
Tilstandsvurdering			Kategori
Alle bygninger	<p>Anlægget er udført som direkte fjernvarmeanlæg med fjernvarmevand i fordelingsnettet, og føres ind i skab. Opvarmning af ejendommen sker via radiatorer og gulvvarme i opvarmede rum. Varmefordelingsrør er udført som to-strengs anlæg. Der er monteret termostatventiler på alle radiatorer og gulvvarme til regulering af korrekt rumtemperatur.</p> <p>Flere boliger har fordelingspumper med varierende alder bl.a. ældre UPS-pumpe fra henholdsvis 2002 og Alpha2 fra 2012. Det vurderes konkret, at der vil ligge en energibesparelse ved udskiftning til nye energipumper. Det skal desuden bemærkes, at pumperne har en forventet levetid på ca. 15 år jf. producenten, så man må forvente en løbende udskiftning alligevel.</p> <p>Der har ikke været adgang til alle boliger, så det har ikke være muligt at tælle pumperne. Der er derfor afsat et beløb til løbende til udskiftning.</p>	Middel

Opgaver	Prioritet	Interval	Prisoverslag
Service af varmeinstallation	P2	Hvert 5. år	8.125
Udskiftning af ældre fordelingspumper	P2	Hvert 2. år	6.875

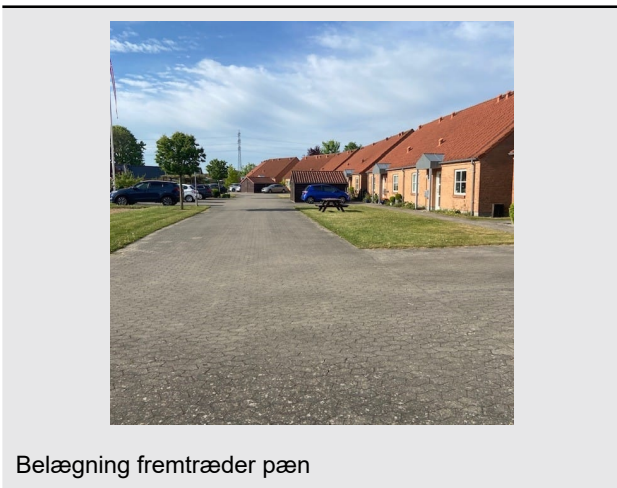
Bygningsdel	Terræn, konstruktion, belægning	Klassifikation: tk.bel	
Placering	Bygningen		
Bygningsdelsbeskrivelse		Indbygningsår	Forventet restlevetid
Bygningerne rundt	Terrænbelægning er udført med fliser i beton.	2003	Over 20 år
Tilstandsvurdering		Kategori	
Bygningerne rundt	Belægning fremstår pæn, kun med mindre ujævnheder, og der opleves ingen problemer med overfladevand.	Middel	
Vedligeholdelses- og reparationsinstruks			
Bygningerne rundt	Løbende inspektion af flisebelægning for skadede fliser, lunker, ujævnheder og skredet belægning.		
Opgaver	Prioritet	Interval	Prisoverslag
Inspektion af flisebelægning fra terræn	P2	Hvert 5. år	15.000
